吴忠市新南建设投资有限责任公司同心街加气站“6·29”一般生产安全事故调查报告

吴忠市人民政府事故调查组

2024年8月28日

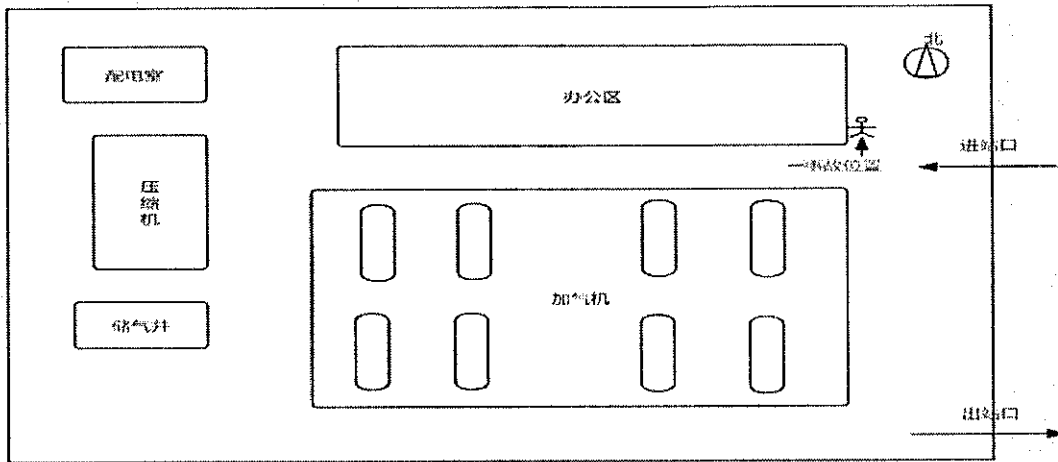
事故现场示意图

现场勘查，事故发生在吴忠市新南建设投资有限公司同心街加气站办公区东南侧，地面靠墙侧为水泥铺设，外展有3°倾角坡面，人字梯架设时，向外倾斜。人字梯为便携式金属折梯，高度2.4m，共设七级踏步；连杆缺失，由一条绑扎带连接；梯脚防滑件缺失。作业人员陈**从人字梯第五级踏步上坠落至地面（高度约为1.85m）。

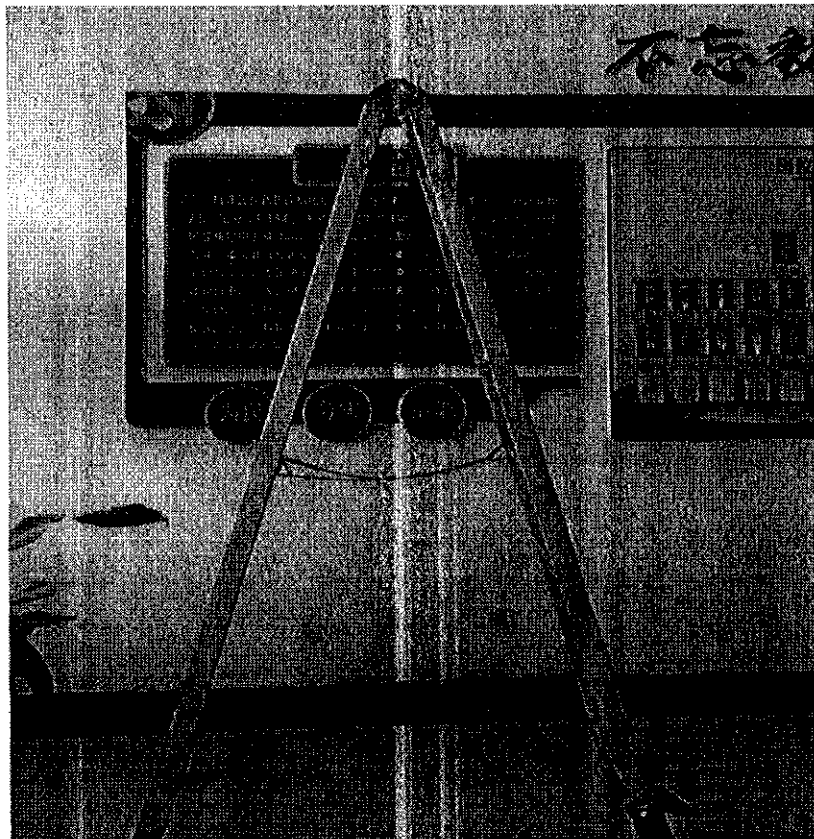
事故设备（人字梯）：

作业人员陈**安全意识薄弱，擅自攀登人字梯至 1.85 米处进行作业，因重心不稳人字梯发生晃动并倾倒，直接导致陈**摔落地面意外死亡。

（一）加强安全风险评估和教育培训。吴忠市利通区谢艺广告设计部要加强对现场作业人员的选聘和管理，切实加强对从业人员的安全生产培训教育，在作业前对作业环境进行充分的风险评估，识别可能存在的安全风险，及时发现和纠正作业中的违规行为。
