# 宁夏华立昇物资有限公司“7·21”一般 物体打击事故调查报告

吴忠市人民政府事故调查组

2024年9月20日

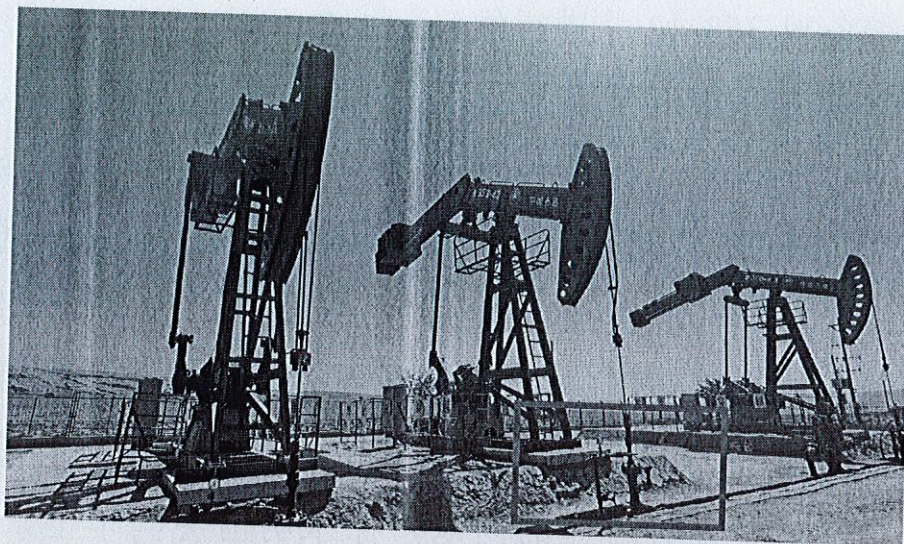
图 1：事故具体位置示意图

1.现场勘验情况：经现场勘验，事故发生地位于长庆油田第五采油厂麻黄山西采油作业区井 353-42 井（油井）场内，井场内有三口井，西边两口停止生产，最东边 1 口正常生产。事发井口位置在中间，钻杆上方管钳划痕明显，离地面约 1.6 米，两把管钳分别在井口南侧 2 米处，井口西侧 1.8 米处地面有血迹。
